# Bericht für den Betrieb

# Wanderweg um den Suttensee

# "Barrierefreiheit geprüft"

# teilweise barrierefrei für Menschen mit Gehbehinderung

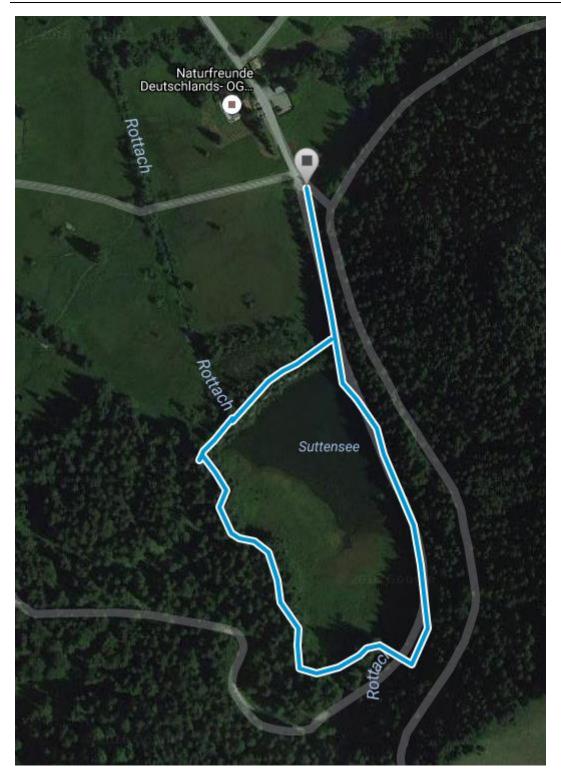
Übersichtskarte (Quelle: <a href="www.bikemap.net">www.bikemap.net</a>; eigene Veränderungen)

Der knapp 500 m lange Rundwanderweg Suttensee beginnt an dem Parkplatz vor dem See. Vom Parkplatz aus sind es noch ca. 50 Meter bis zum eigentlichen Beginn. Ein Schild mit der Aufschrift: "Suttenseerundweg" weist auf den Beginn des Weges hin. Die Laufrichtung ist gegen den Uhrzeigersinn (nach rechts). Weitere Beschilderungen oder Informationstafeln sind nicht aufgestellt.

Der Weg ist durchgängig 180 cm breit und entlang des Weges befinden sich in regelmäßigen Abständen Sitzgelegenheiten. Der Bodenbelag besteht dabei überwiegend aus wassergebundener Decke. An zwei Stellen befinden sich kleine Holzbrücken, die über Zuläufe vom Fluss führen.

Der Weg liegt 1.000 Meter über dem Meeresspiegel und weist auch deshalb einige Steigungen auf. Die maximale Längsneigung auf dem Weg beträgt dabei 15 % auf einer Länge von 20 Metern. Entlang des Weges befinden sich sonst keine Gefahrenstellen.

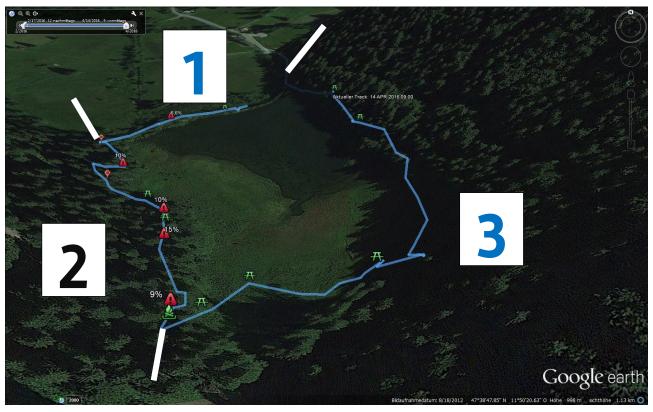
Übersichtskarte (Quelle: NatKo; eigene Veränderungen)

# Lage der beschriebenen Wegeabschnitte

mit der Einstufung in **leicht, mittel** bis **schwer** für Menschen mit Mobilitätseinschränkungen. Die Farbe der Abschnittsnummern signalisiert den Schwierigkeitsgrad.

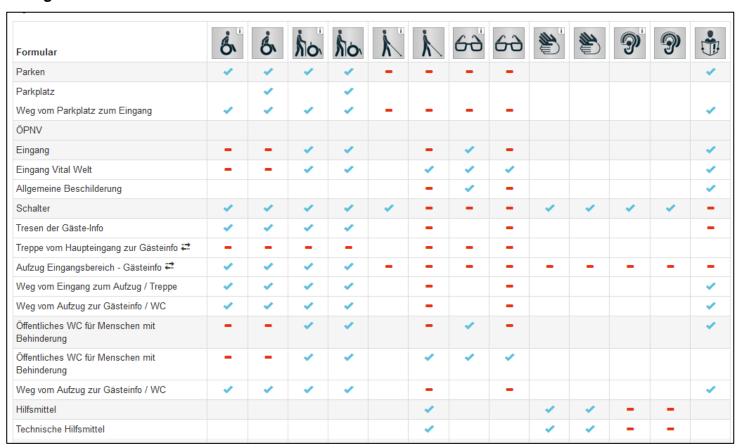
Tabelle: Teilergebnisse des zertifizierten Betriebes

Anmerkung: Das Gesamtergebnis (berechnet) kann vom durch die Prüfstelle vergebenen Zertifikat abweichen.

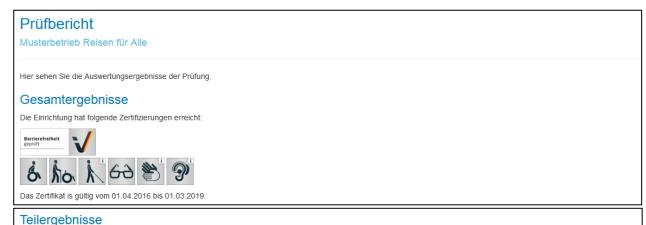
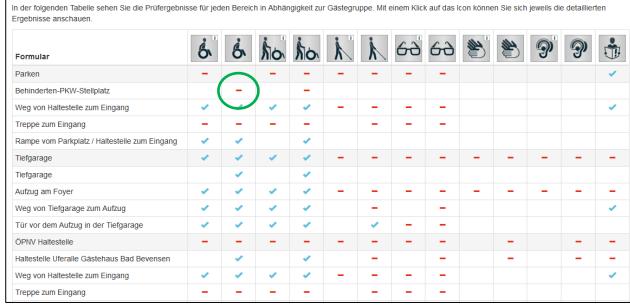
Tabelle: Teilergebnisse - Muster

Öffnet man den Link in einem Internetbrowser (Firefox, Internet Explorer, Safari, Chrome usw.) erscheint eine Bildschirmansicht wie in diesem Musterbeispiel auf der linken Seite.

Man erkennt das Gesamtergebnis mit den erreichten Stufen, den Gültigkeitszeitraum des Zertifikats und eine umfangreiche Tabelle mit den Teilergebnissen. Im Tabellenkopf in der ersten Zeile stehen die Piktogramme für die Personengruppen und Stufen. In der linken Spalte finden sich die Teilbereiche und die dazu gehörigen einzelnen Formulare wie Türen, Wege usw.

Klickt man z.B. auf das Minus-Zeichen beim Parkplatz (Zeile 2; grüner Kreis) erscheint die Tabelle "Ergebnisse im Detail".
