Bericht für den Gast

Naturschauspiel Kreuth – Der Erlebnisweg an der Weißbach

Prüfergebnis

Das **Naturschauspiel Kreuth** wurde am 14.09.2016 durch einen zertifizierten Erheber evaluiert und durch die Prüfstelle mit dem Zertifikat

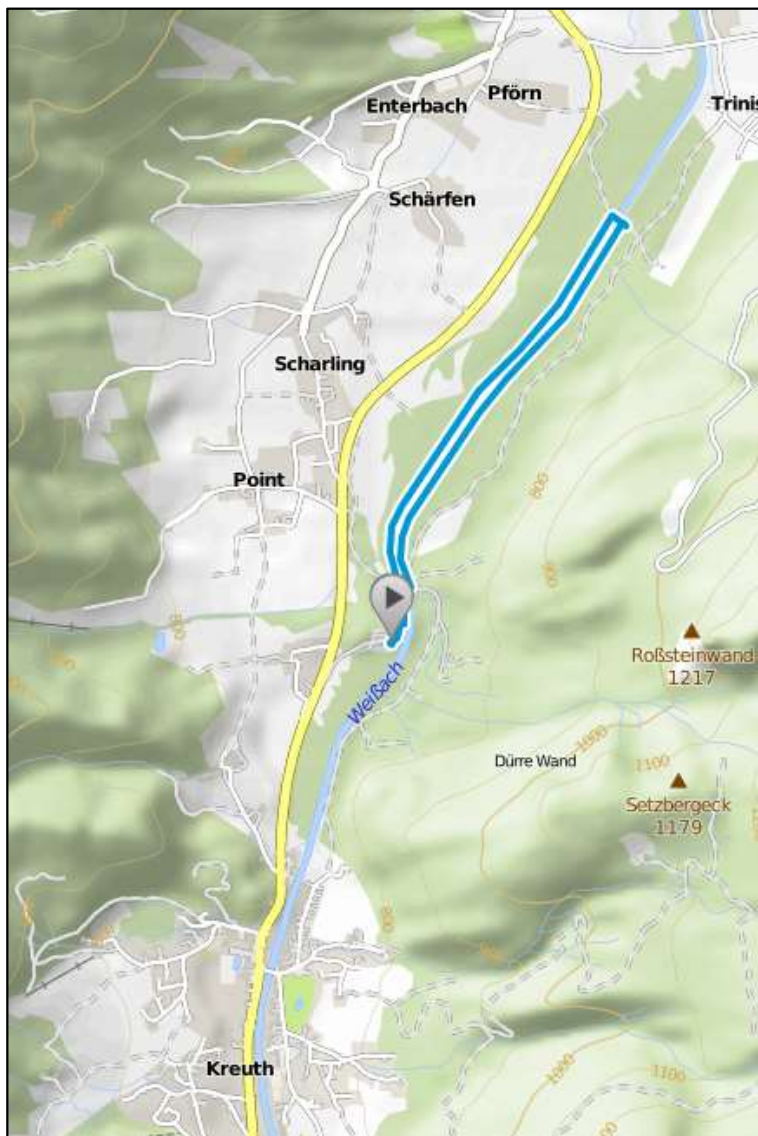
Übersichtskarte (Quelle: www.bikemap.net; eigene Veränderungen)

Der Wanderweg führt entlang der Weißbach. Auf beiden Seiten (Ost- und West) befinden sich einige Stationen, die unterschiedliche Sinne ansprechen. Der Rundweg beginnt an der Pointer-Brücke (Ostseite) und führt über die Pforner-Brücke auf der Westseite wieder zurück. Am Wertstoffhof stehen Parkplätze zur Verfügung.
