Bericht
für den Gast

Rundweg um den Schliersee

Prüfergebnis

Der **Rundweg um den Schliersee** wurde am 28.06.2016 durch einen zertifizierten Erheber evaluiert und durch die Prüfstelle mit dem Zertifikat

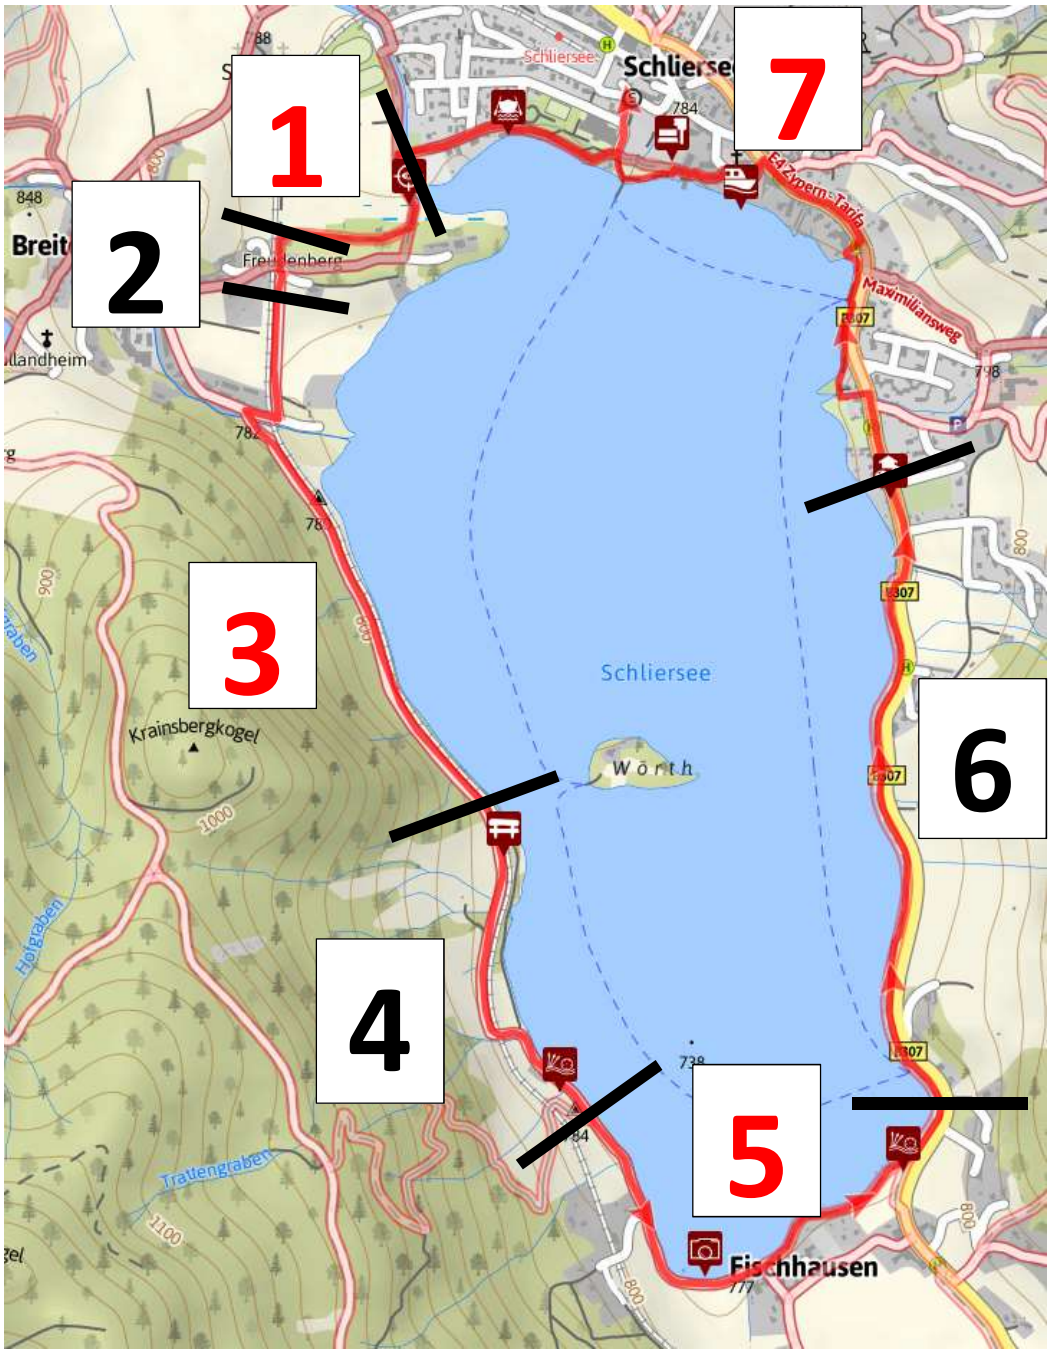
Lage der beschriebenen Wegeabschnitte

mit der Einstufung in **leicht**, **mittel** bis **schwer** für Menschen mit Mobilitätseinschränkungen
